## Обстеження будівлі щодо доступності будівель та приміщень для маломобільних груп населення

**Замовник: Комунальне некомерційне підприємство «Лебединська центральна районна лікарня ім. лікаря К.О. Зільберника.**

Експертом по технічному обстеженню будівель і споруд 20-го грудня 2020 р проведене візуальне обстеження будівлі комунального некомерційного підприємства «Лебединська центральна районна лікарня ім. лікаря К.О. Зільберника за адресою: Сумська область, м. Лебедин, вул. Першогвардійська, будинок 17.

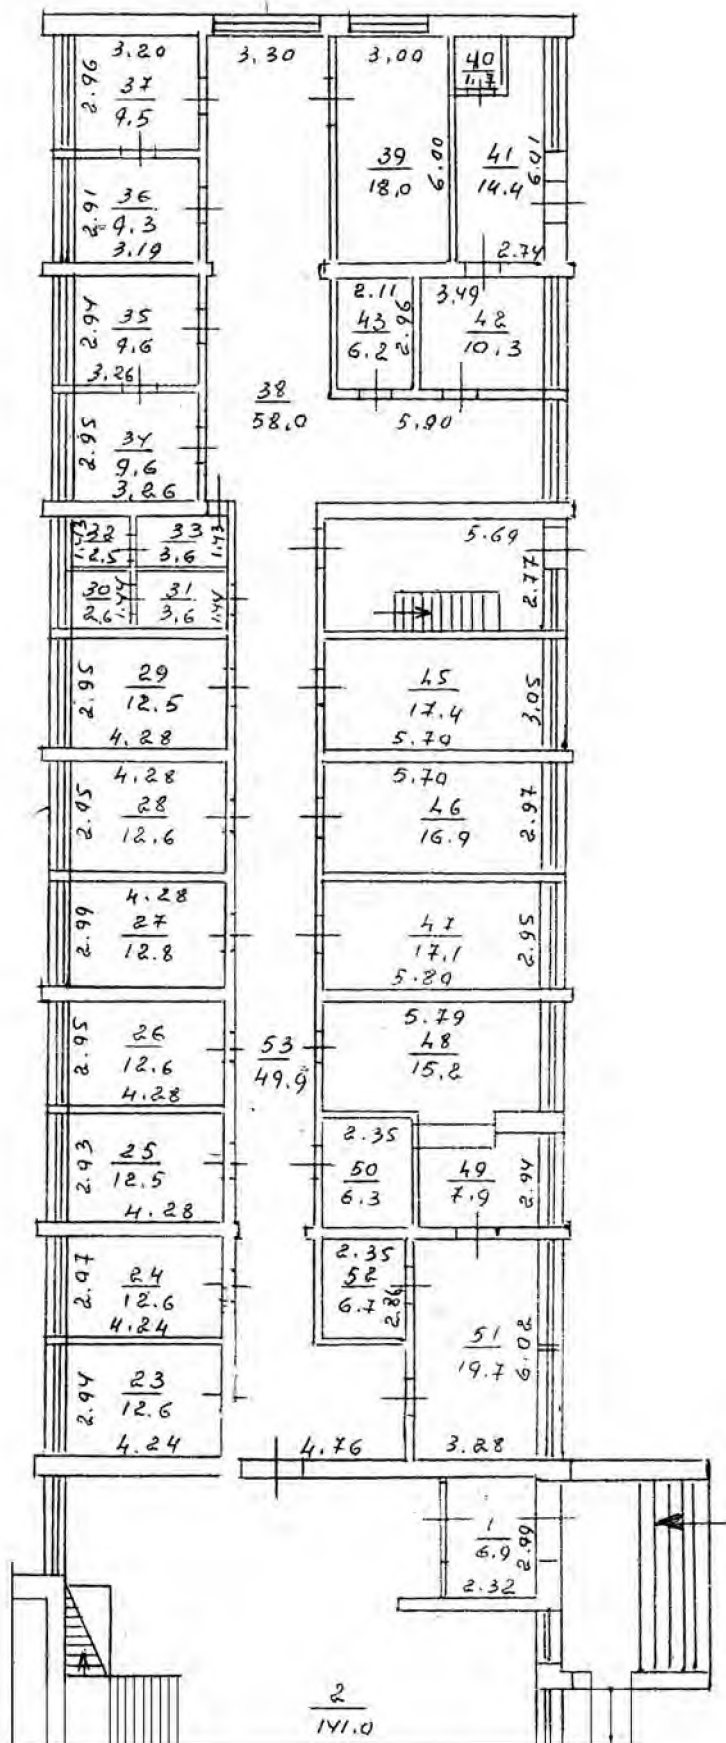
# Додаток 1. Схема фрагменту першого поверху будівлі.

Будівля комунального некомерційного підприємства «Лебединська центральна районна лікарня ім. лікаря К.О. Зільберника за адресою: Сумська область, м. Лебедин, вул. Першогвардійська, буд. 17 двоповерхова. Планування приміщень – коридорного типу. План будівлі див. додаток 1.

Ширина коридорів в середині будівлі складає 2,57м, 3,3м, 2,44м, 2,16м та 2,40м, що відповідає п. 6.2.4 ДБН В.2.2-40:2018 при мінімально допустимій ширині коридорів в середині будівлі при зустрічному русу – 1,8 м.

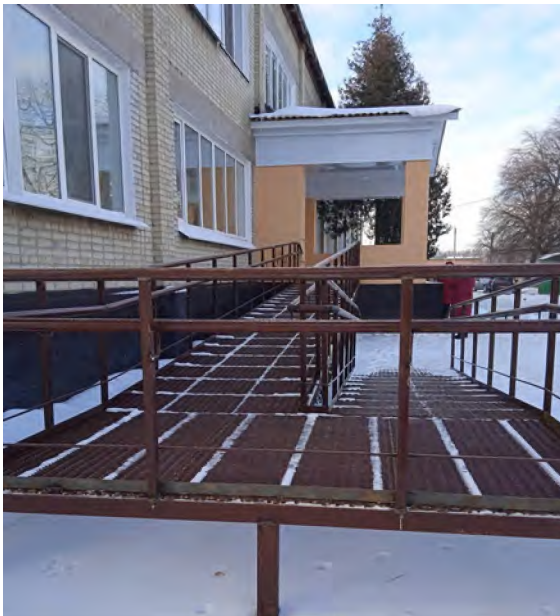
Фото 1.

Для доступу до будівлі маломобільних груп населення біля головного входу до будівлі передбачено пандус. Уклон пандусу складає 8% (1:12), що відповідає вимогам п 5.3.1 ДБН В.2.2-40:2018 – уклон зовнішніх пандусів на шляхах руху і біля входу повинен бути не більше 8% (1:12). Висота перильної огорожі та її конструкція відповідає вимогам п. 5.2.3 ДБН В.2.2-40:2018 Покриття пандусу однорідне, не слизьке.

Для доступу до будівлі маломобільних груп населення біля головного входу до будівлі передбачено пандус. Уклон пандусу складає 8% (1:12), Висота перильної огорожі та її конструкція відповідає вимогам ДБН В.2.2-40:2018 Покриття пандусу однорідне, не слизьке.

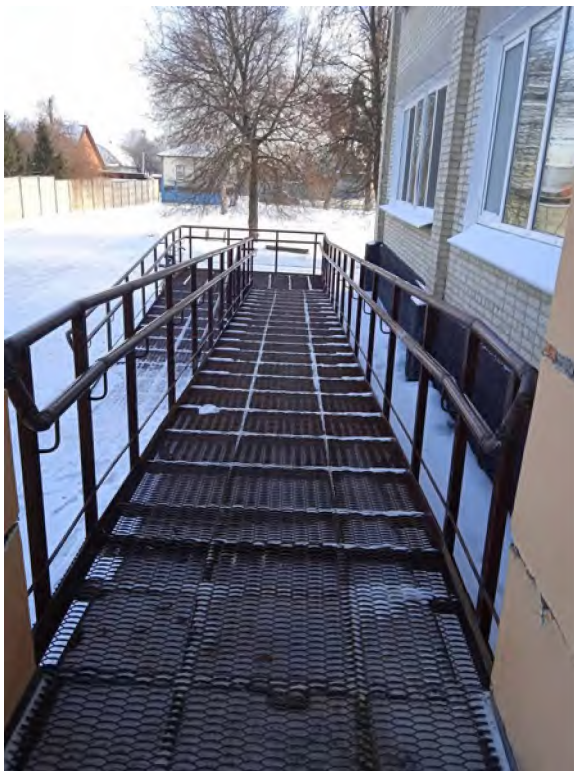
Фото 2.

Для доступу до будівлі маломобільних груп населення біля головного входу до будівлі передбачено пандус. Уклон пандусу складає 8% (1:12), Висота перильної огорожі та її конструкція відповідає вимогам ДБН В.2.2-40:2018 Покриття пандусу однорідне, не слизьке.
